# 令和7年度 北部水道事業所技術レポート（土木工事）

## 【浄水池耐震診断及び補強詳細設計】

令和6年度の技術レポートで、小野原ポンプ場浄水池の耐震補強工事を説明しました。今回は奈佐原浄水池の耐震化について御紹介します。

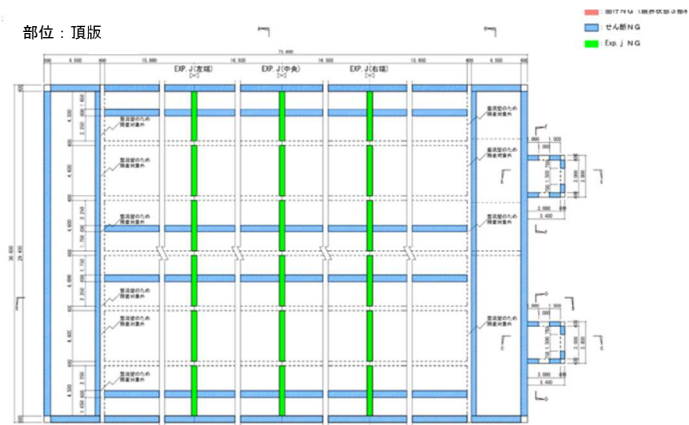
レベル2(直下・海溝)補強必要箇所図(頂版平面)

1号浄水池に対して動的解析を実施した結果、A-A断面(短辺方向)において、レベル1地震動では曲げ・せん断耐力ともに耐震性を有していました。しかしレベル2地震動(海溝型・直下型)では、躯体の頂版、壁、底版でせん断耐力が不足し、耐震性が不足していることがわかりました。B-B断面(長辺方向)でもほぼ同様の結果になりました。

周期によっては対象位置に損傷が発生する懸念があるため、安全を考慮して対象位置も補強対象とする補強必要箇所図を作成しました。

図に示すとおり、1号浄水池の耐震補強の必要な範囲が明確になりました。青色で着色した範囲が、レベル2地震動でせん断耐力が不足している部位です。また緑色で着色した範囲が、躯体構造目地部(伸縮継手部)で、許容値を超えているところ です。

本業務では、躯体のせん断耐力不足に対する補強対策として、内空断面を侵すことなく、せん断耐力の不足する任意の部位に施工可能である「あと施工せん断補強鉄筋工法」を採用することとしました。

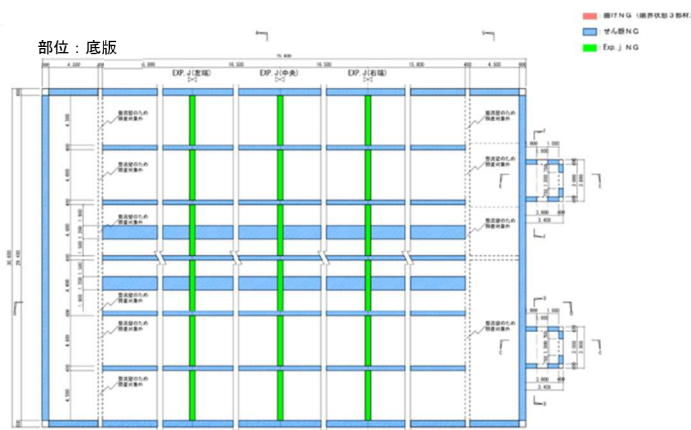
レベル 2(直下・海溝)補強必要箇所図(底版平面)

躯体構造目地部(伸縮継手部)[図中記号 Exp.]は、底版・頂版だけでなく外壁・各隔壁を囲むように設置されていますが、変位量の許容値を超過しているため、緑色に着色され、広範囲にわたり補強が必要になりました。

また躯体構造目地部(伸縮継手部)については、解析結果を超える(想定外の)変位が発生しても十分耐えうることができ、かつ、止水性を確保できる後付けタイプの伸縮可とう継手を採用することとしました。このタイプの伸縮可とう継手は、令和6年度に完成した小野原ポンプ場浄水池にも採用しています。
