配水管布設工事（大庭三島連絡管・守口市）における出水事故の中間報告について

工事名：配水管布設工事

（大庭三島連絡管・守口市）

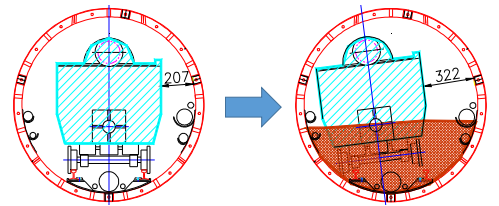
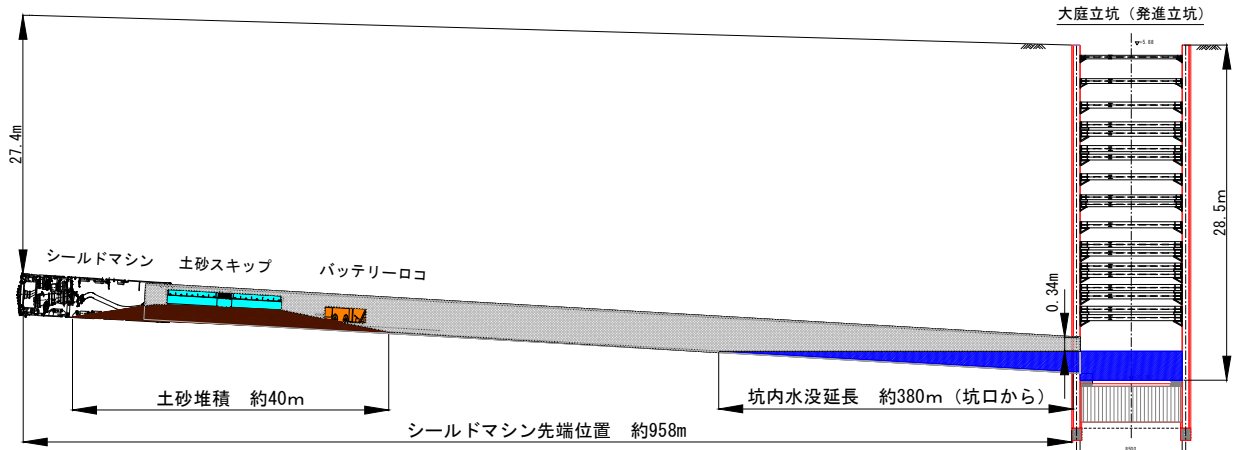
図-2 事故状況概要図

令和3年12月16日（木）午前9時30分頃、シールド坑内に土砂及び地下水が流入する事故が発生した。この事故により先端部に作業員1名が取り残され、事故発生後約47時間経過した12月18日（土）午前8時20分頃に救出された。

- ・発生場所は発進立坑から約958m地点（庭窪浄水場付近の地下約27m）
- ・作業員は、坑内の一部が浸水していたことに加え、土砂を運搬するためのスキップ（トロッコ）等が土砂により走行不能となり、救助を待つ状態となった。

- ・流入水は発進立坑にポンプを設置し排水した。
- ・狭い坑内のため人力で土砂等の撤去を行った。
- ・土砂を撤去後、スキップを片側に寄せ作業員を救出した。
