# 令和5年度 北部水道事業所技術レポート(土木工事)

## [水管橋撤去工事]

令和4年度に水管橋の撤去工事を実施しました。  
対象となる水管橋は千里中央水管橋(上部工  $\phi 1350\text{mm} \times L53.8\text{m}$ 、橋脚2基)で昭和43年度に設置したものです。この水管橋は別途布設したバイパス管の通水に伴い使用しなくなったこと、耐震性がないことから撤去することとしました。

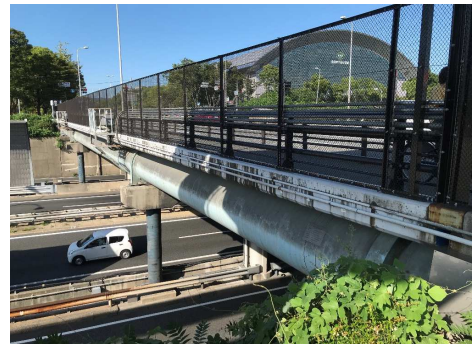
写真-1 水管橋撤去前状況

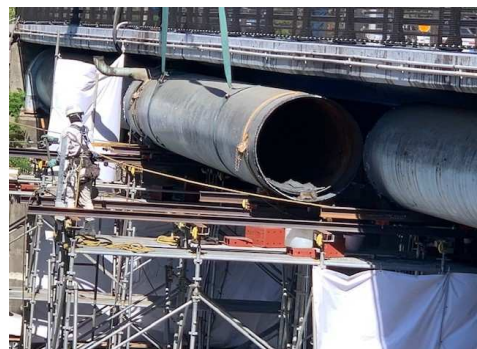
写真-2 上部エスライド状況(中国道上り線部)

この水管橋は中国縦貫自動車道と大阪中央環状線の上空を横断しているため、工事を実施するためには通行止めなどの交通規制が必要となります。さらにその上部には道路橋があり、直接重機で取り外すことができないことから管を引き出すための仮設の支保工を設置する必要もあります。そして、これらの状況を踏まえたうえで重機の選定となります。

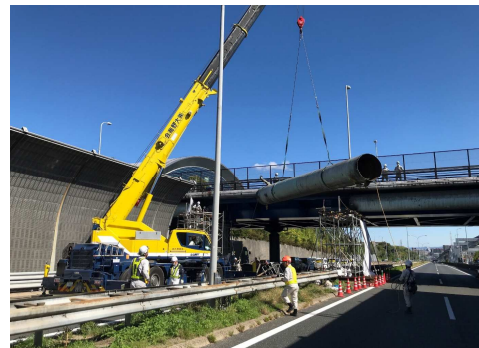
写真-3 上部工撤去状況(中国道上り線部)  
大型ラフターによる吊り上げ・撤去

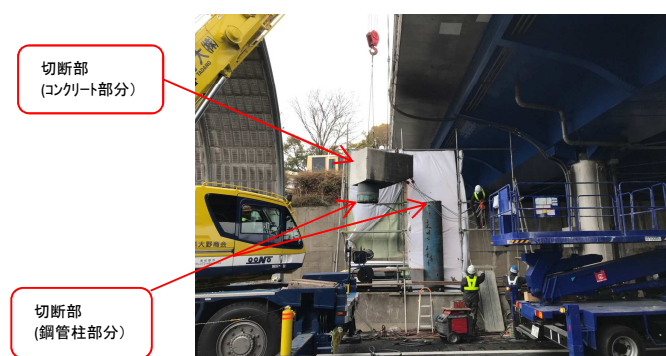
写真-5 橋脚撤去状況(中国道上り線部)  
ワイヤソー工法による切断・撤去

切断部  
(コンクリート部分)

切断部  
(鋼管柱部分)
