令和6年度 北部水道事業所技術レポート（土木工事）

[浄水池耐震補強工事]

工事名称 小野原ポンプ場浄水池耐震補強工事
(その1) [竣工済み]

工事名称 小野原ポンプ場浄水池耐震補強工事
(その2) [施工中]

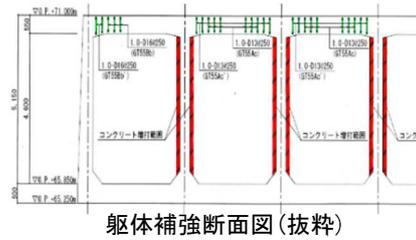
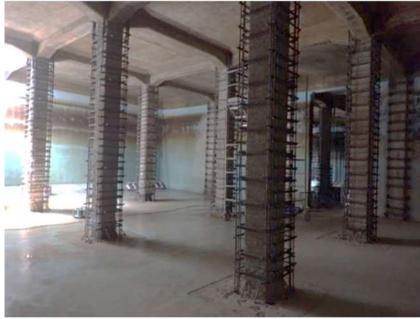
鉄筋工(柱部)施工状況

せん断耐力が不足していたことから右図に示すとおり、浄水池の全ての柱(□-400×400)に対して柱主筋、フープ筋等を組み立て、コンクリートで増し打ち(□-700×700)しました。合わせて上床梁についても、あと施工せん断補強鉄筋を設置しました。

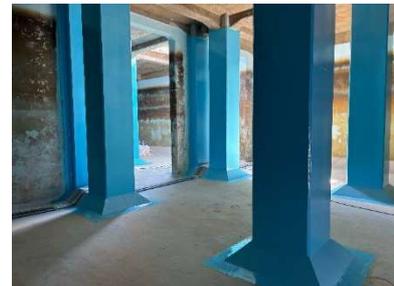
防食塗装工

増し打ちした柱部を対象として、防食塗装を実施しています。施工は、下地調整～下塗り～中塗り～上塗りを実施しています。塗装材料は、日本水道協会 JWVA K 143 適合の水道用無溶剤形エポキシ樹脂塗料を使用しています。

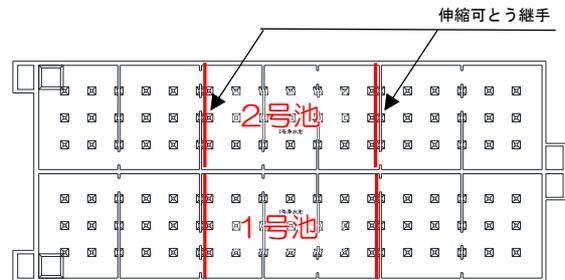
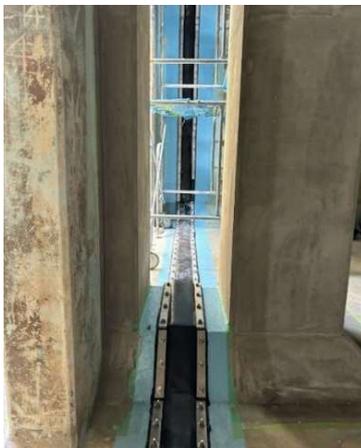
伸縮可とう継手設置状況

浄水池躯体には伸縮目地がありますが、平成 30 年の大阪府北部の地震の影響により、工事のために池内部の水を排水すると、複数の箇所目地部の損傷を確認しました。このため目地部の補修とともに、止水性・耐震性のある伸縮可とう継手を新たに設置しました。
