試 驗 成 績

水道用水供給事業編

I . 水質概況

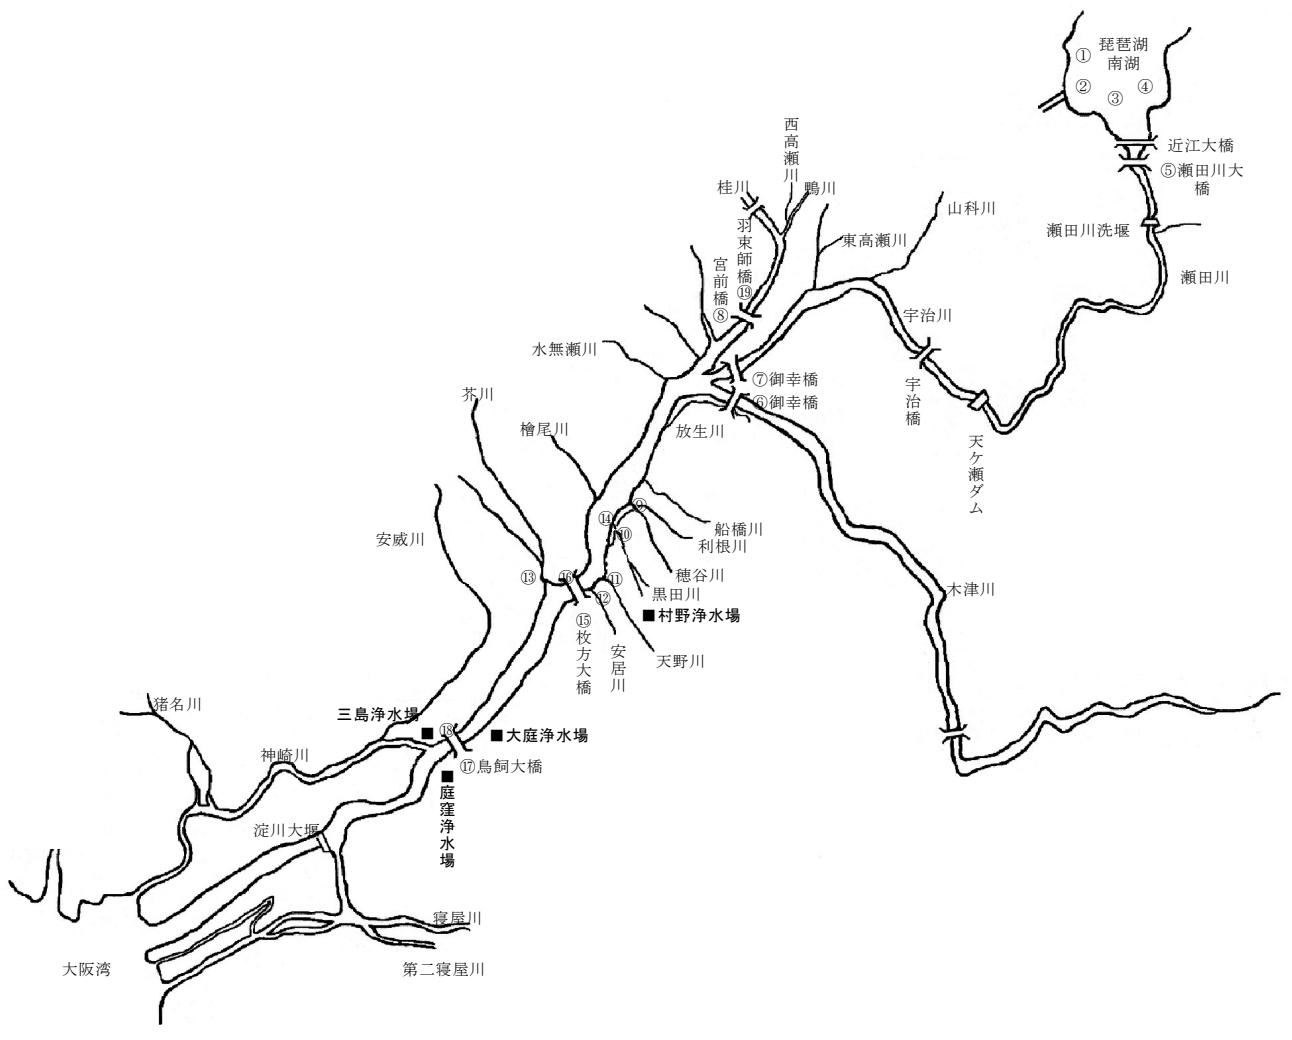
図-4 淀川上流水源各河川及び採水箇所

琵琶湖の水質監視は南湖 5 地点（唐崎沖、三井寺沖、三井寺沖中央、山田港沖、瀬田川）で行っています。唐崎沖は南湖西岸部の湖岸から約 100m の地点で採水しています。三井寺沖は浜大津港の湖岸から約 250m の地点で採水しています。三井寺沖中央は湖岸から 2 km 以上沖合の地点で採水しており、琵琶湖南湖中央寄りの採水地点であるため、最も流入河川等の影響が少ない地点です。山田港沖は南湖東岸部の山田港から約 300m 沖合の地点で採水していますが、琵琶湖南湖の採水地点の中では比較的有機汚濁が進んでいます。瀬田川は琵琶湖から流出する唯一の河川で、川の中央（流心）でボートまたは瀬田川大橋の上から採水しています（図-4）。

No.	河川名	採水箇所	No.	河川名	採水箇所
①	琵琶湖	唐崎沖	⑩	黒田川	淀川合流直前
②	琵琶湖	三井寺沖	⑪	天野川	淀川合流直前
③	琵琶湖	三井寺沖中央	⑫	安居川	淀川合流直前
④	琵琶湖	山田港沖	⑬	芥川	淀川合流直前
⑤	瀬田川	瀬田川大橋流心	⑭	淀川	磯島取水口
⑥	木津川	御幸橋流心	⑮	淀川	枚方大橋左岸
⑦	宇治川	御幸橋流心	⑯	淀川	枚方大橋右岸
⑧	桂川	宮前橋流心*	⑰	淀川	鳥飼大橋左岸
⑨	穂谷川	淀川合流直前	⑱	淀川	鳥飼大橋右岸

淀川本川の水質監視は5地点（磯島、枚方大橋左岸、右岸、鳥飼大橋左岸、右岸）で行っています。磯島は村野浄水場の取水地点で採水しています。枚方大橋は磯島から約2km下流にあり、左岸と右岸で採水しています。鳥飼大橋は庭窪浄水場の取水地点から約250m上流にあり、左岸と右岸で採水しています（図-4）。

淀川支川の水質監視はその5地点で行っています。穂谷川は磯島の直上流に流入する支川で、生活排水及び畜産排水が流入する河川です。黒田川は枚方市内の生活排水や産業排水が流入する河川です。天野川は交野市及び枚方市の生活排水及び産業排水が流入する河川です。安居川は枚方市内中心部を流れ、生活排水が流入する河川です。芥川は高槻市の生活排水、産業排水及び大冠排水機場から農業排水も流入しています。淀川支川の採水は淀川本川に合流する直前で行っています（図-4）。

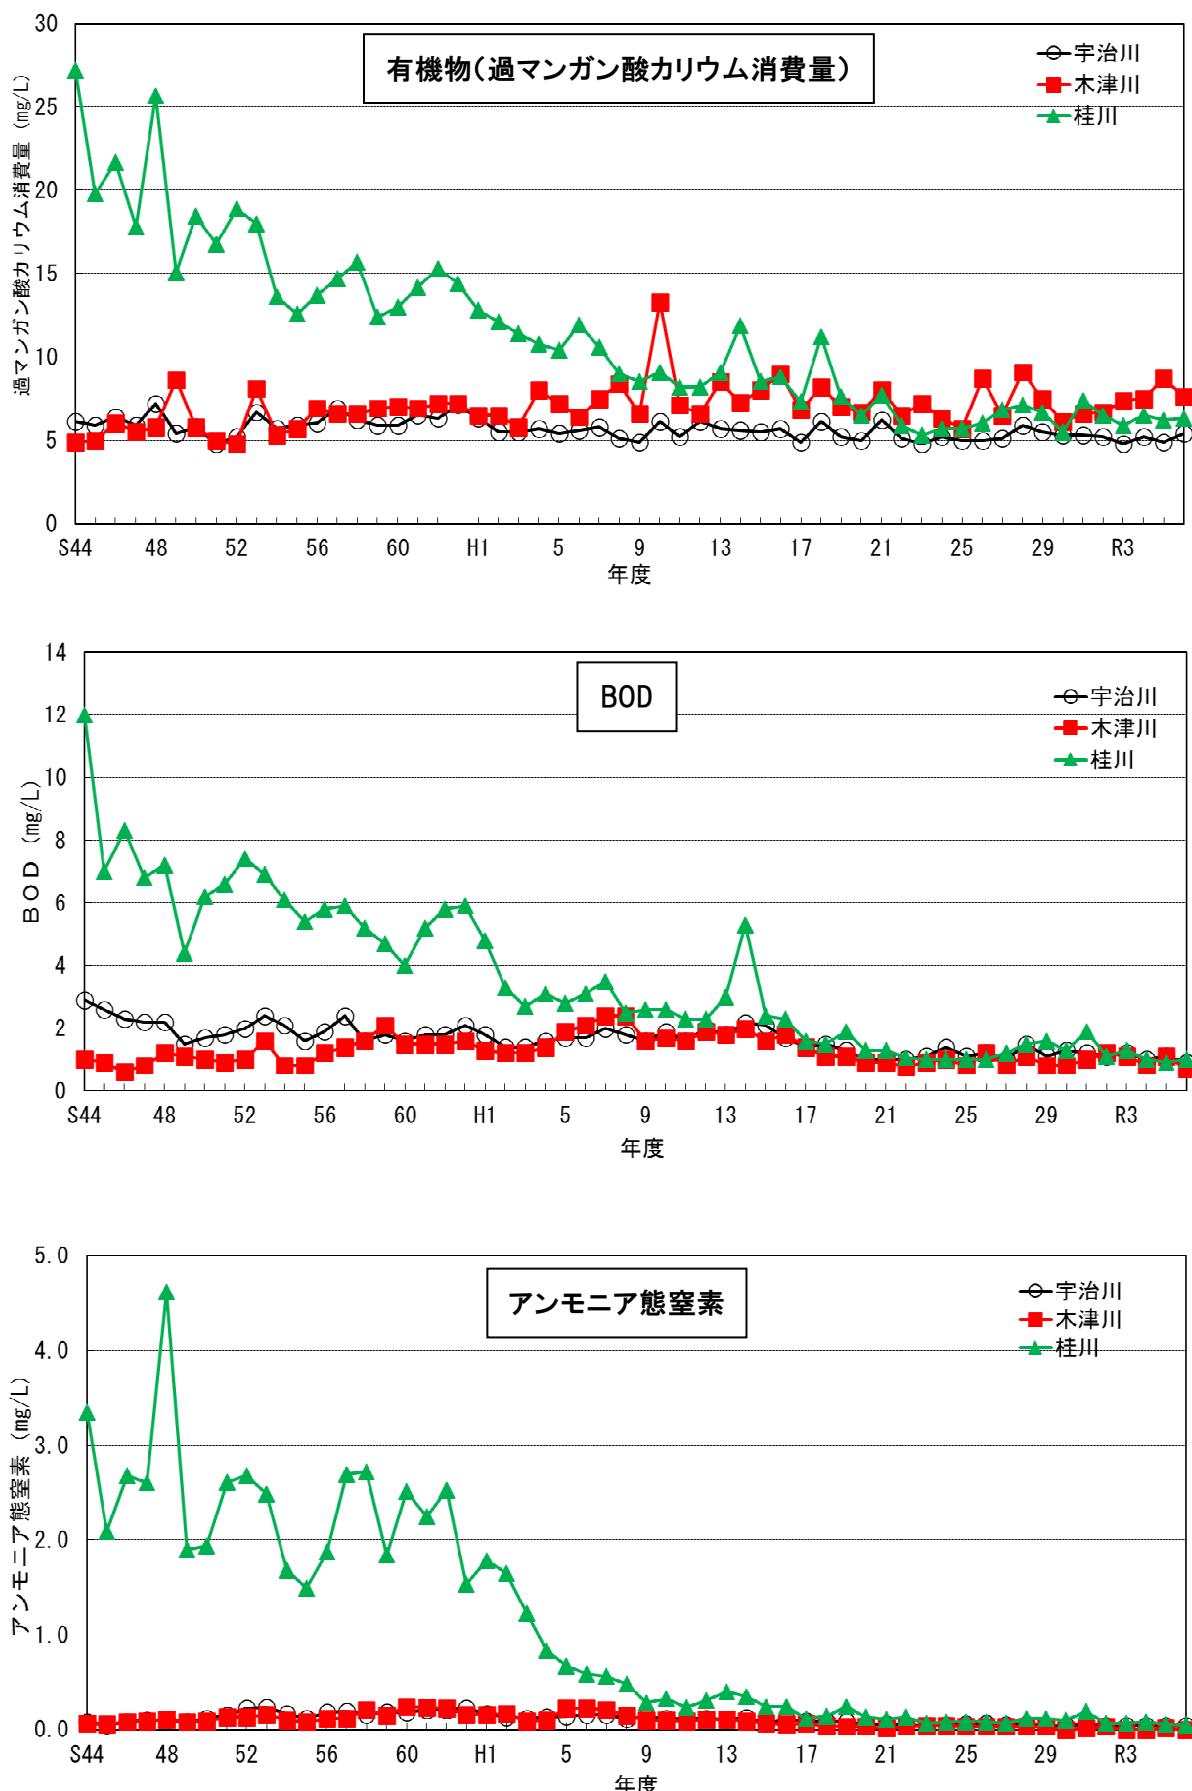
図－5 淀川三川の水質経年変化

淀川三川の水質の経年変化を図-5に示します。経年にみると、宇治川の水質は過マンガン酸カリウム消費量及びアンモニア態窒素については、過去から大きな変化はなく安定しています。BODについては、昭和40年代後半に改善傾向が見られ、その後2mg/L程度で推移し、平成15年度から平成21年度に再び改善傾向が見られ、近年は1mg/L程度で推移しています。木津川の水質は過マンガン酸カリウム消費量については、昭和40年代～平成初期までは比較的安定して推移していましたが、その後やや増加してきています。BODについては、昭和40年代から昭和50年代前半までは宇治川と比べて低い値でしたが、昭和50年代後半から昭和60年にかけて上昇し、その後は宇治川と同水準の濃度で推移しています。アンモニア態窒素については昭和50年代から平成10年度ごろまで僅かに上昇していましたが、その後改善し0.02mg/L程度で推移しています。桂川の水質は全ての項目において平成10年度頃にかけて大幅な水質の改善がみられ、その後数年間横ばいで推移していましたが、平成15年度から平成21年度まで再び改善傾向がみられ、宇治川及び木津川の水質とほぼ同水準で推移しています。

※令和4年1月～5月は宮前橋の工事に伴い、桂川に関しては、上流の羽束師橋⑯で採水。

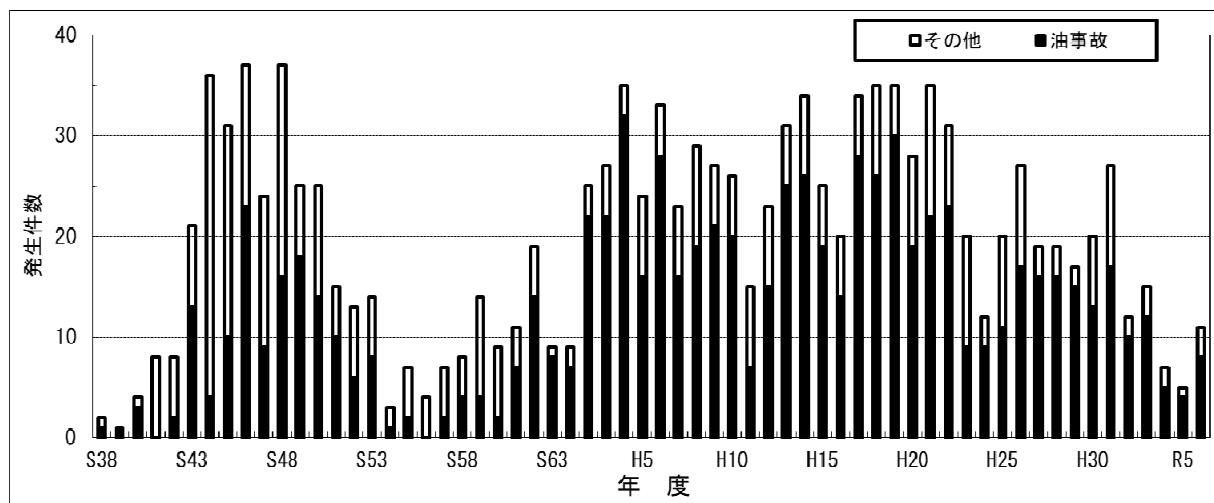
図-7 淀川水系での水質事故発生件数

発生原因でみると、油事故が8件、油事故以外の事故が3件でした。例年、発生する事故の多くは油事故となっています(図-7)。

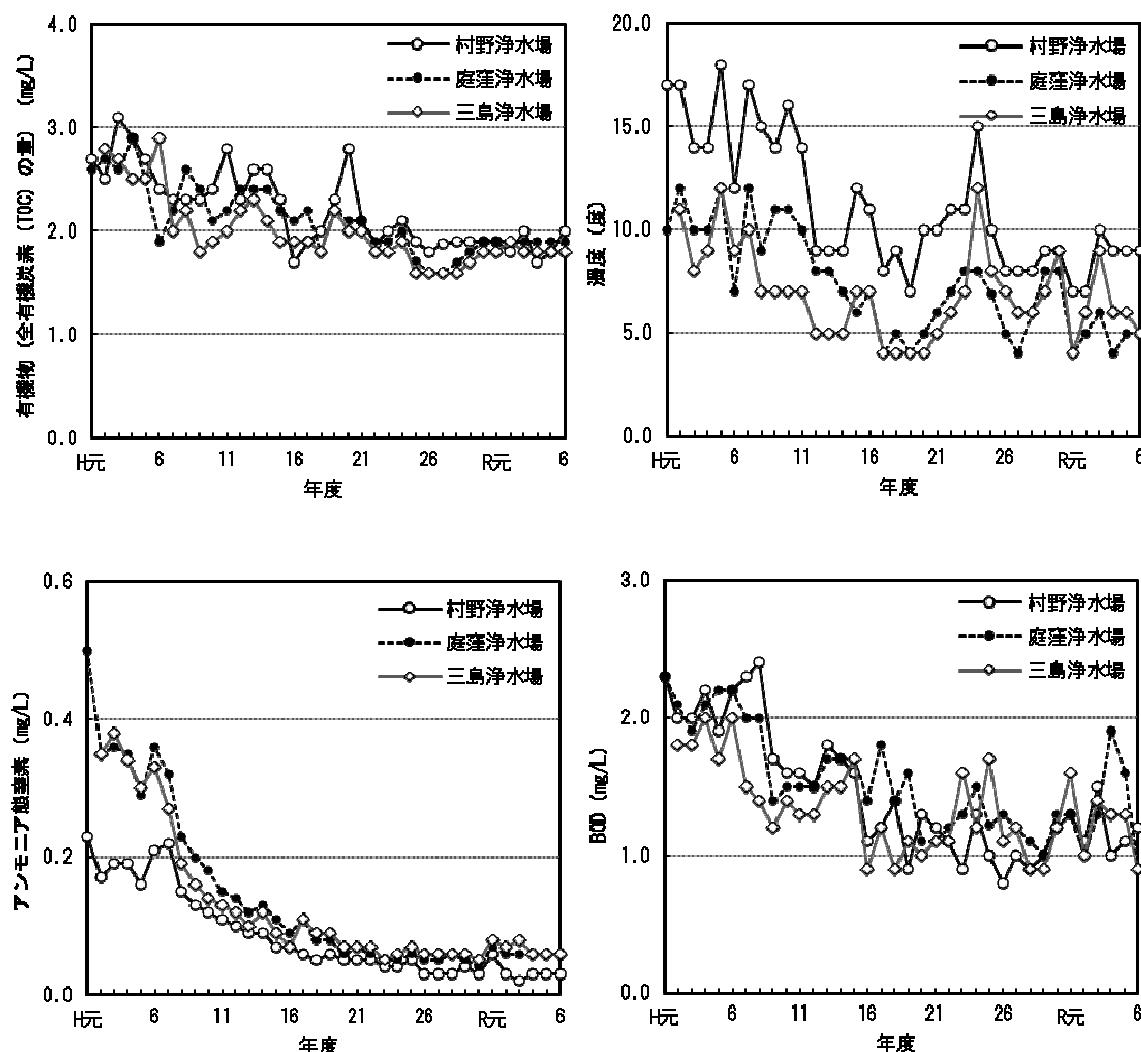
図-9 浄水場原水の水質経年変化

浄水場原水の水質の経年変化を図-9に示します。原水水質は、濁度とBODについては平成15年頃まで、有機物（全有機炭素（TOC）の量）とアンモニア態窒素については平成20年頃まで改善傾向にありましたが、近年は横ばいで推移しています。

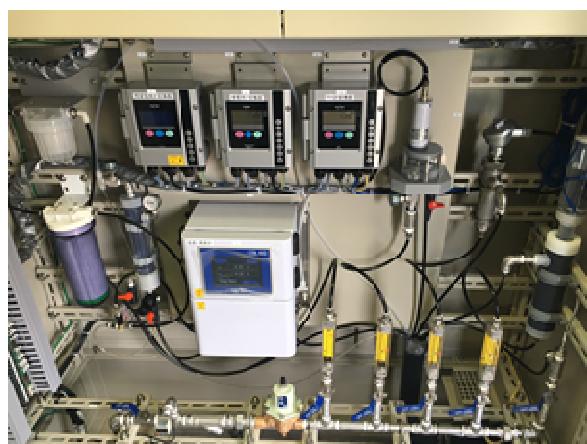
図-10 連続自動測定機器（水質モニター）

企業団では、送水幹線の水質検査地点を表-3 のとおり分類しています。連続自動測定地点は府内 32 地点に設置した連続自動測定機器（図-10）によって、水温、濁度、色度、pH 値、残留塩素濃度及び電気伝導率を測定しています（毎日検査）。また、水質基準適合判定地点及び水質定期監視地点を合せた全 53 地点で月 1 回採水し、水質基準項目、水質管理目標設定項目、要検討項目及び一般項目を検査しています（毎月検査）。
