試驗成績

水道用水供給事業編

I. 水質概況

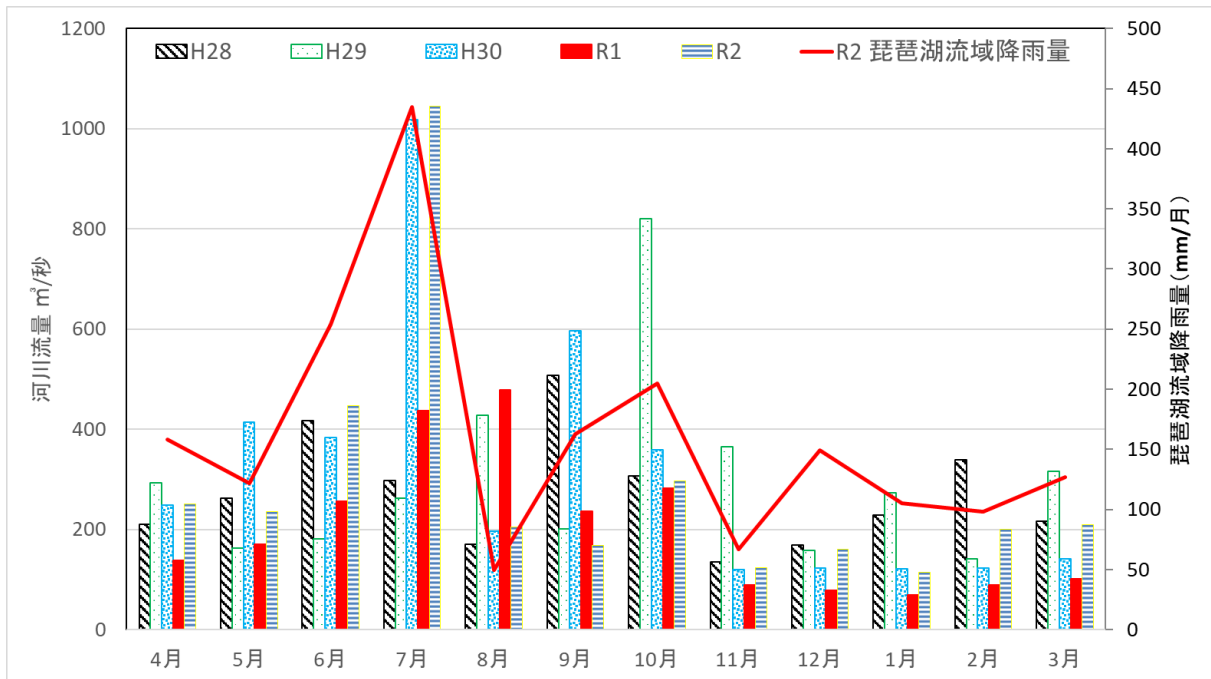
図－2 淀川の河川流量及び琵琶湖流域降雨量

淀川流量の年平均値は、過去5年の平均値より5%程度高い288 m^3 /秒でした。月ごとに見ると、降雨の影響により7月が1,045 m^3 /秒と最も多く、秋から冬（11～1月）にかけて150 m^3 /秒程度と低流量でした（図-2）。

琵琶湖流域の年間降雨量は、1,933mmで過去20年の平年値より10%程度高い値でした。琵琶湖水位の変化は-41 cmから+33 cmでした。

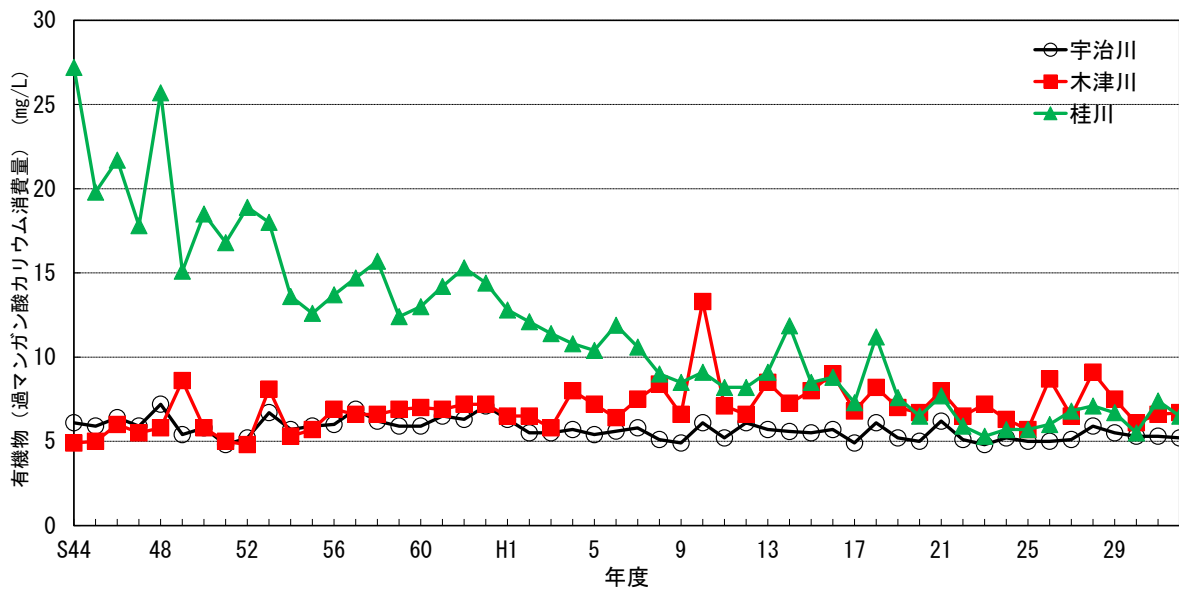
図-4 淀川三川の水質経年変化

淀川三川の水質の経年変化を図-4に示します。経年的にみると、宇治川の水質は過マンガン酸カリウム消費量及びアンモニア態窒素については、過去から大きな変化はなく安定しています。BODは昭和40年代後半に低下傾向が見られ、その後2mg/L程度で推移し、平成15年度から平成21年度に再び低下傾向が見られ、近年は1mg/L程度で推移しています。木津川の水質はBODについて、昭和40年代から昭和50年代前半までは宇治川よりも低かったですが、昭和50年代後半から昭和60年にかけて上昇し、その後は宇治川と同水準の濃度で推移しています。過マンガン酸カリウム消費量は過去から7mg/L程度で推移しています。アンモニア態窒素は昭和50年代から平成10年度ごろまで僅かに上昇していましたが、その後低下し0.02mg/L程度で推移しています。桂川の水質は全ての項目において平成10年度頃にかけて大幅な水質改善がみられ、その後数年間横ばいとなりますが、平成15年度から平成21年度まで再び低下傾向がみられ、宇治川及び木津川の水質とほぼ同水準で推移しています。

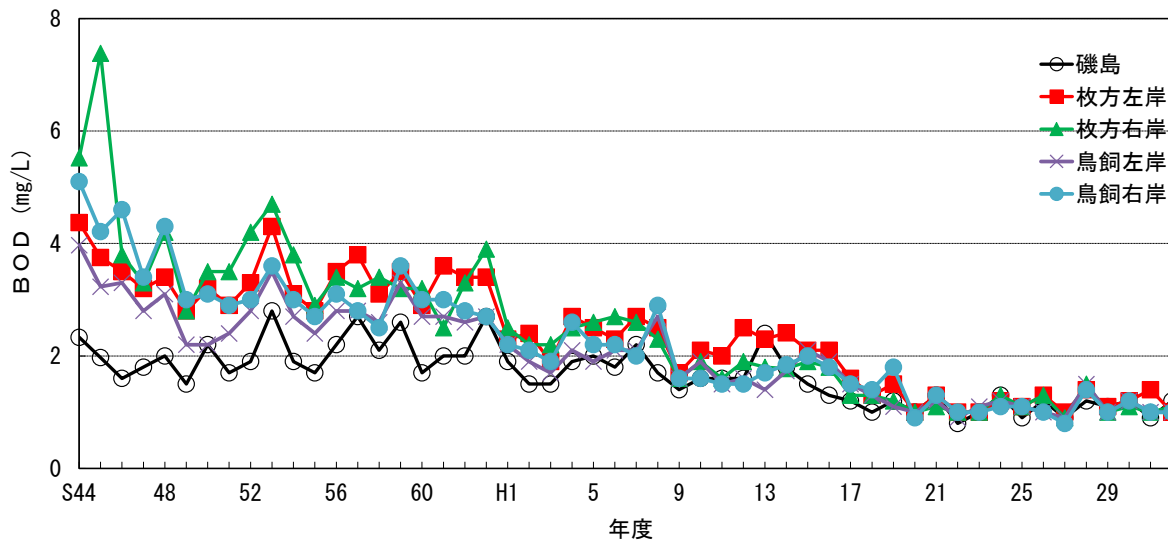
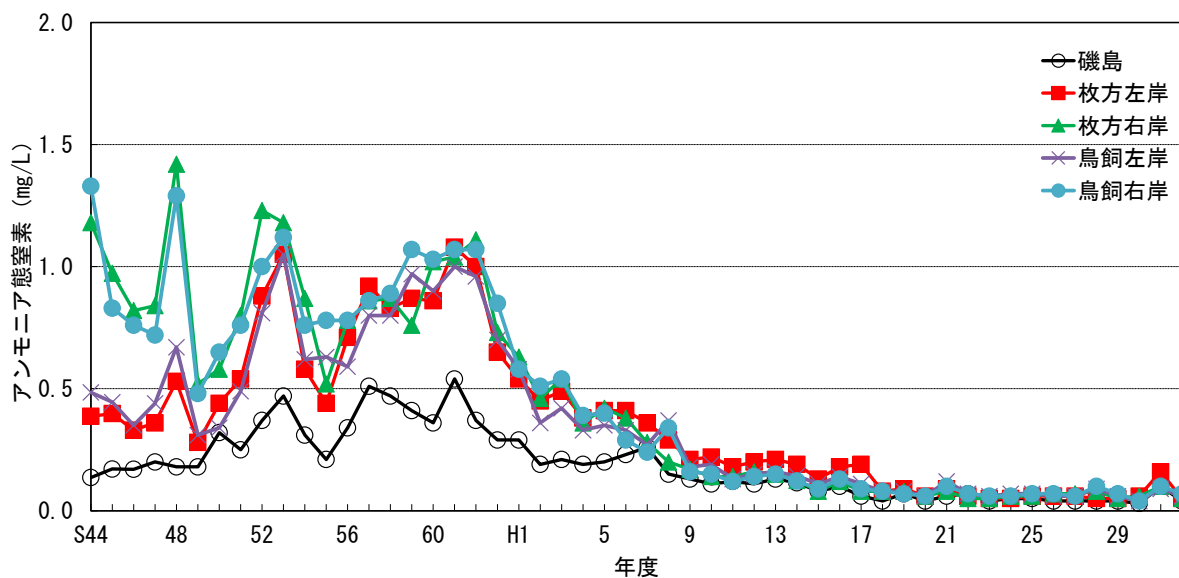
図-5 淀川本川の水質経年変化

淀川本川の水質の経年変化を図-5に示します。経年的にみると磯島の水質はBODとアンモニア態窒素について、昭和60年頃から平成17年頃にかけて低下傾向を示し、近年は、横ばいとなっています。枚方大橋と鳥飼大橋の水質は、全ての項目について、平成17年頃まで低下傾向を示し、その後は横ばいで推移しています。右岸と左岸の水質の差については、昭和40年代は顕著に差がありましたが、昭和50年代に入ると差は小さくなり、平成20年以降ほとんど差はなくなっています。近年、淀川本川5地点の水質はほぼ同水準で推移しています。

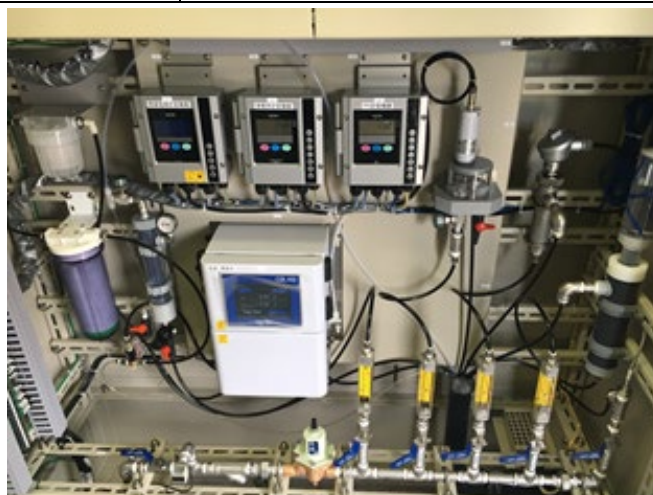
図-9 連続自動測定機器（水質モニター）

企業団では、送水幹線の水質検査地点を表-4 のとおり分類しています。連続自動測定地点は府内 32 地点に設置した連続自動測定機器（図-9）によって、水温、濁度、色度、pH 値、残留塩素濃度及び電気伝導率を測定しています（毎日検査）。また、水質基準適合判定地点及び水質定期監視地点を合わせた全 53 地点で月 1 回採水し、水質基準項目、水質管理目標設定項目、要検討項目及び一般項目を検査しています（毎月検査）。

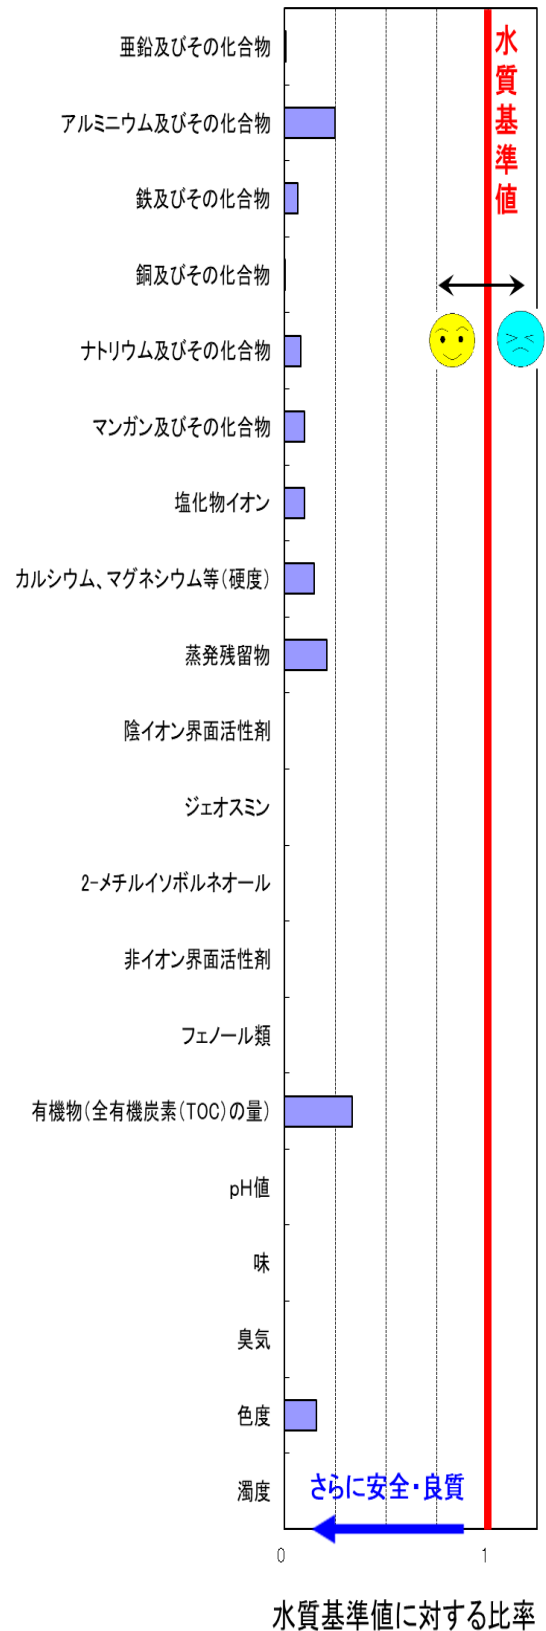
図-11 水質基準項目の令和2年度の年間最大値
(水質基準適合判定地点及び水質定期監視地点を合せた全53地点)

令和 2 年度の水質は、全ての検査地点において水道水質基準に適合していました（図-11）。なお、塩素処理によって生成され、送水過程で増加する総トリハロメタンの全 53 地点の年間の平均値は 0.011 mg/L、最大値は 0.034 mg/L で、水質基準値（0.1mg/L 以下）に比べ十分低い濃度でした。
