配水管布設工事（大庭三島連絡管・守口市）における出水事故の中間報告について

工事名：配水管布設工事

（大庭三島連絡管・守口市）

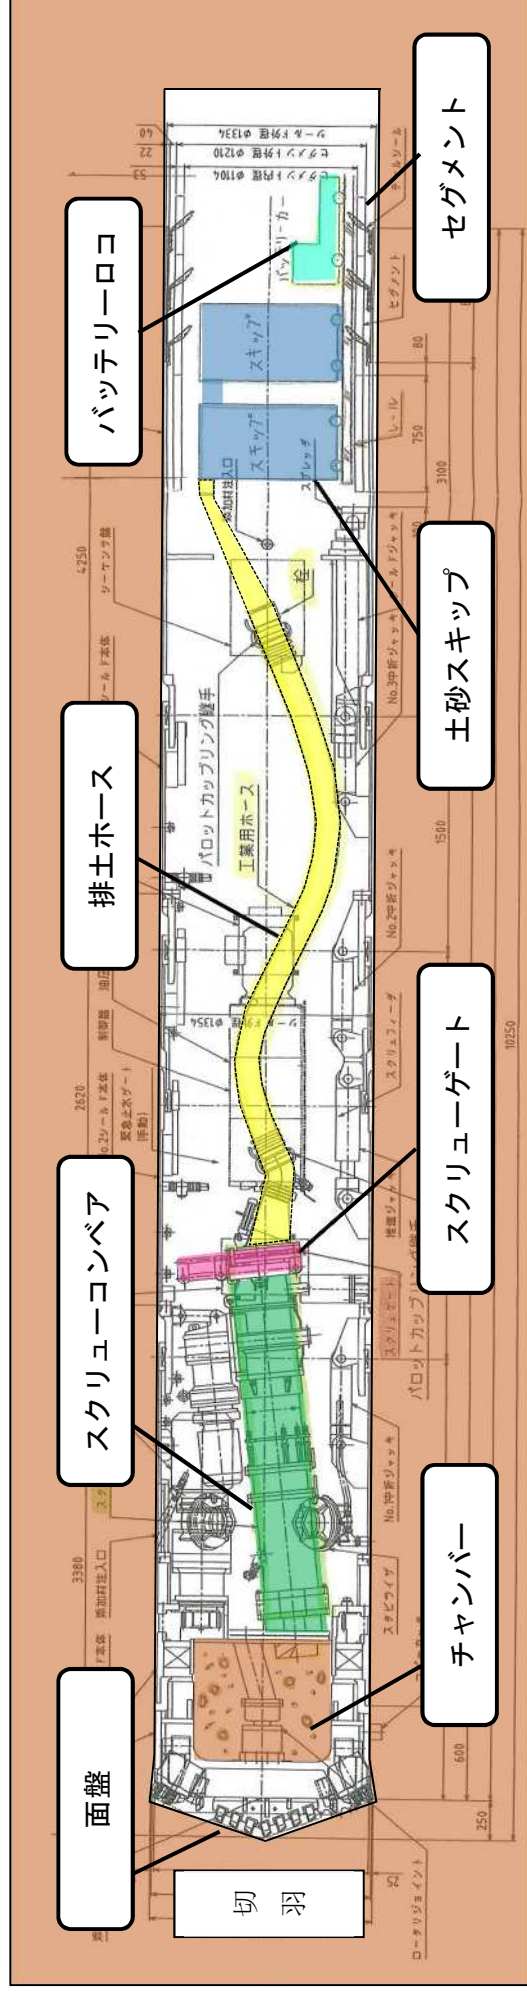
図 泥土圧シールドマシンの構造

土砂・地下水流入の原因である「作泥材による泥土化の不良」及び「スクリーゲートの変形」がなぜ発生したかについては、再現実験等を行ったものの現時点では確定できていない。

事故内容の事象区分	原因	工事再開に向けた安全対策
土砂・地下水流入	作泥材による泥土化の不良	作泥材添加方法の見直し 地盤改良の追加実施
	スクリーゲートの変形	スクリーゲートの2重化
切羽作業員の 退避困難	土砂スキップの構造	改良型土砂スキップによる 退避経路の改善
	安全管理	リスク評価の考え方の見直し 見直した作業手順の周知徹底
