試驗成績

水道用水供給事業編

I. 水質概況

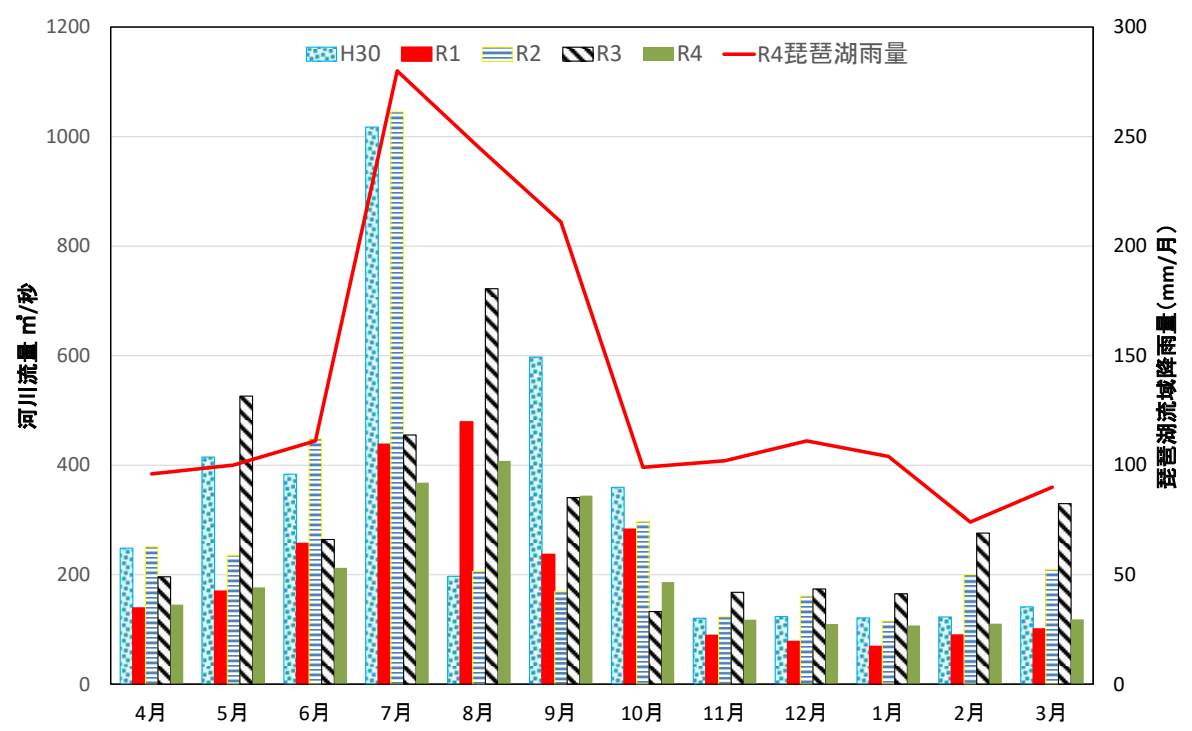
図-2 淀川の河川流量及び琵琶湖流域降雨量

琵琶湖流域の年間降雨量は 1,623mm で、昨年度の値と比べて 200mm 程度低い値でした。令和3年度の琵琶湖水位は、令和3年10月の降雨量が極端に少なかったことから同時期の平均である -35cm を大きく下回る -69cm となり、14年ぶりの低水準でした。令和4年度は、-60 cm から +15 cm と、令和3年度よりも例年に近い水準で推移しました。

淀川流量の年平均値は、313 m^3 /秒で昨年の平均値と比べて同程度でした。月ごとに見ると、降雨の影響により8月が 408 m^3 /秒と最も多く、秋から冬（11～1月）にかけて 110 m^3 /秒程度と低流量でした（図－2）。

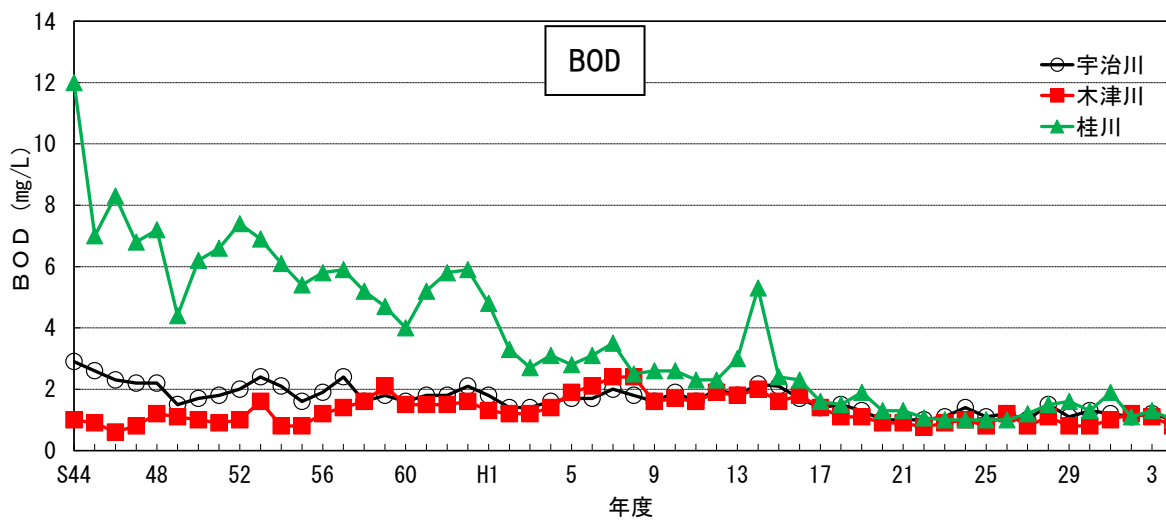
図-5 淀川三川の水質経年変化

淀川三川の水質の経年変化を図-5に示します。経年的にみると、宇治川の水質は過マンガン酸カリウム消費量及びアンモニア態窒素については、過去から大きな変化はなく安定しています。BODについては、昭和40年代後半に改善傾向が見られ、その後2mg/L程度で推移し、平成15年度から平成21年度に再び改善傾向が見られ、近年は1mg/L程度で推移しています。木津川の水質は過マンガン酸カリウム消費量については、過去から7mg/L程度で推移しています。BODについては、昭和40年代から昭和50年代前半までは宇治川と比べて低い値でしたが、昭和50年代後半から昭和60年にかけて上昇し、その後は宇治川と同水準の濃度で推移しています。アンモニア態窒素については昭和50年代から平成10年度ごろまで僅かに上昇していましたが、その後改善し0.02mg/L程度で推移しています。桂川の水質は全ての項目において平成10年度頃にかけて大幅な水質の改善がみられ、その後数年間横ばいで推移していましたが、平成15年度から平成21年度まで再び改善傾向がみられ、宇治川及び木津川の水質とほぼ同水準で推移しています。

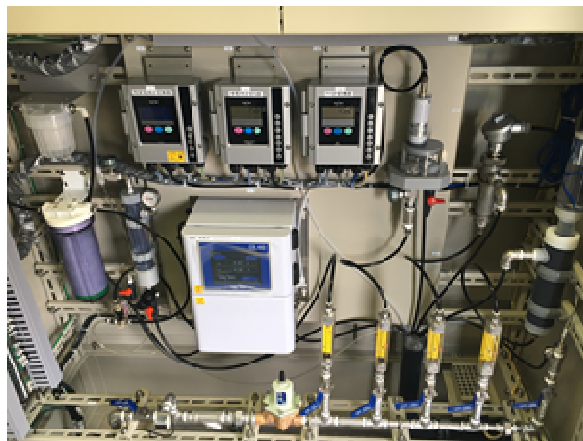
図-10 連続自動測定機器（水質モニター）

企業団では、送水幹線の水質検査地点を表-3 のとおり分類しています。連続自動測定地点は府内 32 地点に設置した連続自動測定機器（図-10）によって、水温、濁度、色度、pH 値、残留塩素濃度及び電気伝導率を測定しています（毎日検査）。また、水質基準適合判定地点及び水質定期監視地点の計 53 地点で月 1 回採水し、水質基準項目、水質管理目標設定項目、要検討項目及び一般項目を検査しています（毎月検査）。

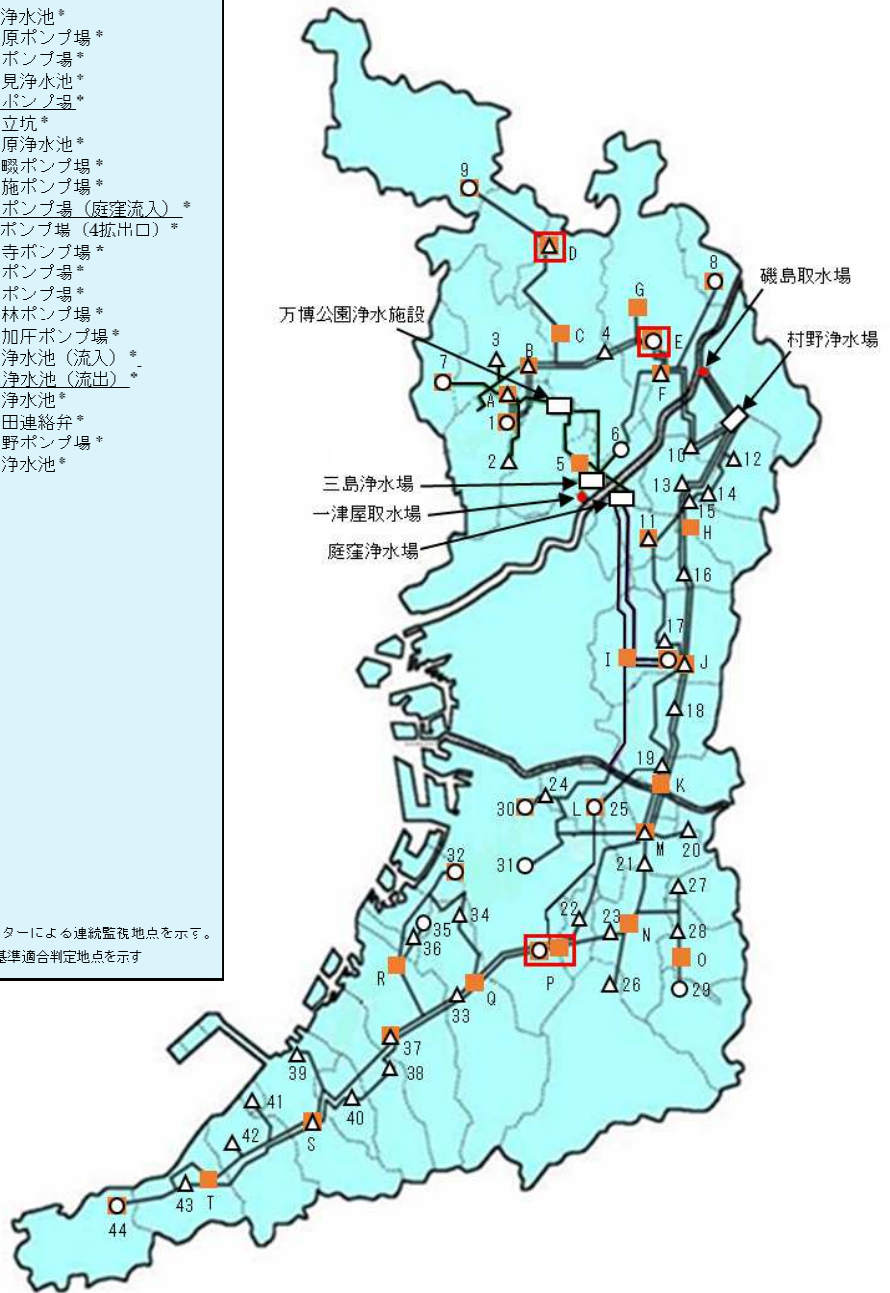
図-11 送水幹線採水位置図

できあがった浄水は、送水管路を通じて分岐へ送水されます。水道用水供給事業ではこの送水管路全体を送水幹線と呼び、図-11 のとおり全 53 地点の水質監視地点を定め、定期的の水質検査を行っています。

12月から採水地点を41. 吉見分岐から田尻分岐に変更しました。
