経営比較分析表

大阪府 岬町

業務名	業種名	事業名	類似団体区分
法適用	水道事業	末端給水事業	A6
資金不足比率(%)	自己資本構成比率(%)	普及率(%)	1か月20m ³ 当たり家庭料金(円)
-	49.99	100.00	3,740

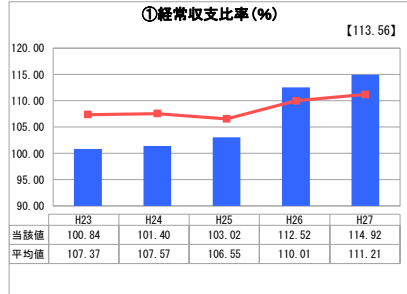
「経常損益」

過去、水需要の高かった企業の撤退により、施設利用率が悪化し低い水準で推移しており、拡張事業の財源として発行した企業債の償還が経営を圧迫している。そのような中で、料金徴収率及び有収率向上については未収金の回収を含めた検討・徴収業務の外部委託や、漏水調査の実施により改善に努め、単年度における経常収支比率は、やや改善傾向にある。また、流動比率は100%を下回っており、短期的な債務に対する支払い能力を有していない状況となっている。

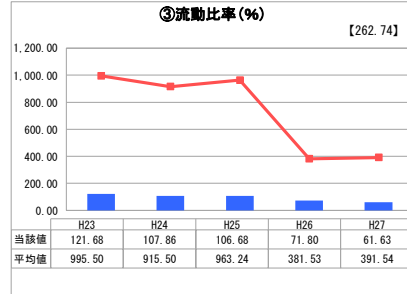
「支払能力」

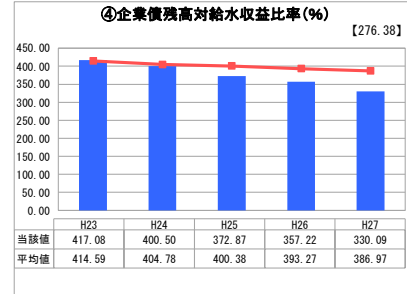
「債務残高」

経常収支率は改善傾向にあるものの企業債残高が高く、流動比率が100%を下回っていることから、更なる経営改善が必要である。企業誘致により「大口」受給者の増加が見込む事が出来れば現状を改善するむことも考えられるが実現は期待できない状況である。また、達磨ダムからの取水及び浄水施設である孝子浄水場にも老朽化が進み更新事業が必要とされるが実施困難な状況である。今後の取組として大阪広域水道企業団との統合に向けて検討協議を含めた中で、経営戦略策定を進め、運営基盤の強化に努めていく必要がある。

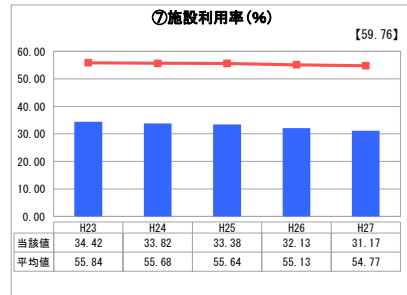
「施設の効率性」

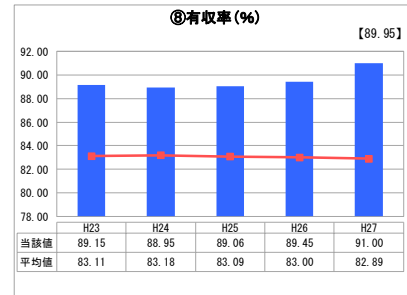
「供給した配水量の効率性」

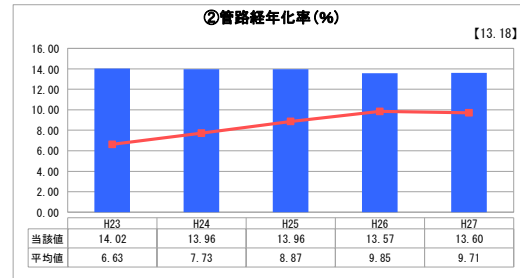
「管路の経年化の状況」

管路経年化率は類似団体と比較すると若干高く推移している。また、管路更新については下水道布設に併せて末端排水管路布設替えを行ったものであり、基幹管路に關しての老朽管対策事業は十分に実施できていない状況である。

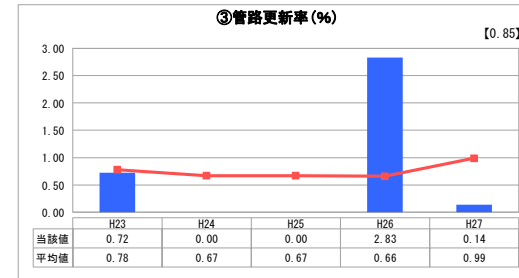
「管路の更新投資の実施状況」
